新曽氷川神社夫婦柿の破損報告について

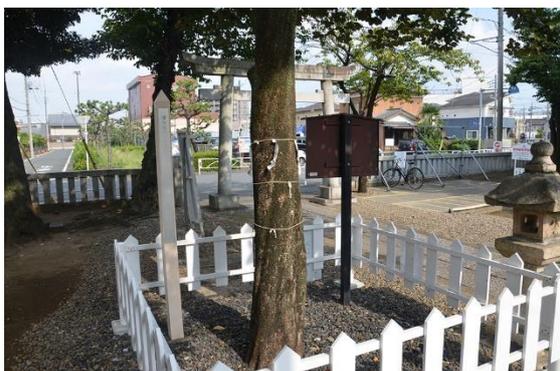
当日に現地を確認したところ、下記画像のとおり一部の樹皮が剥がれ、内側の白い樹皮が確認できる状況であった。

写真1 夫婦柿

現状樹皮の一部が剥がれていることを観察できるが、人為的か自然的か判断できず、また害虫や病気などの可能性もあるため、経過を観察しさらに被害が大きくなった段階で再度連絡するように伝えた。

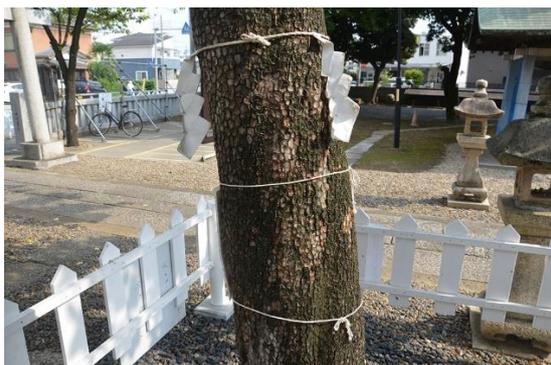
写真2 夫婦柿近景（白い箇所が剥がれている箇所）

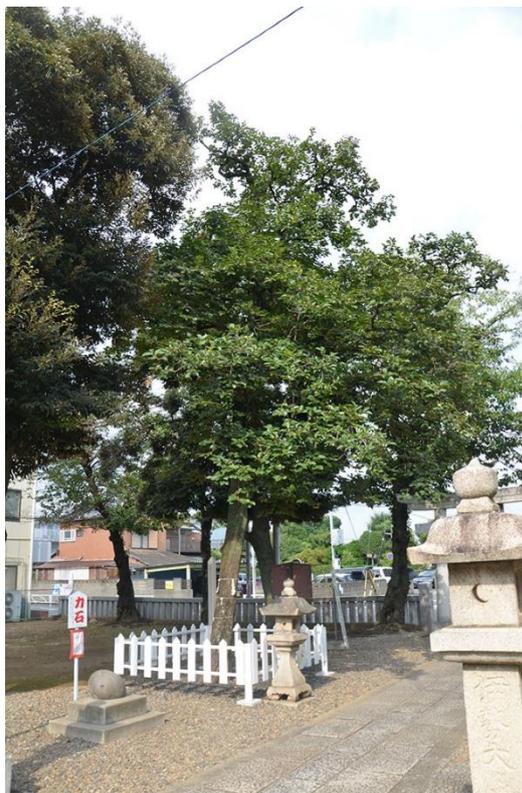
写真3 夫婦柿遠景
